TYNGRE VEDLIKEHOLD

BESKRIVELSE

Utbedring av rv.3 ved Kaltberget

Tynset kommune

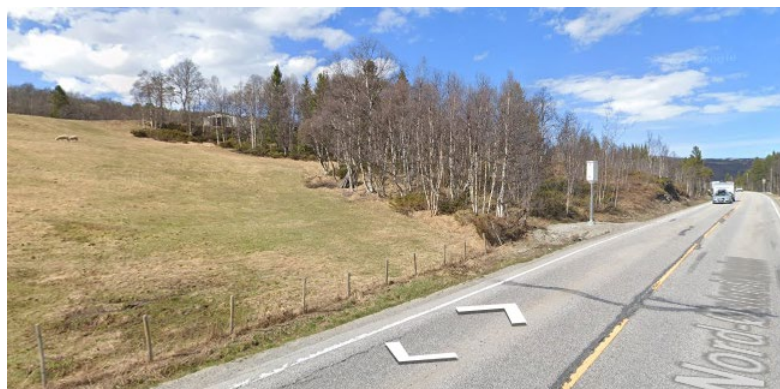
Ved profil 0: Utbedring av riksvegen vil medføre noe stripeerverv av dyrka mark.

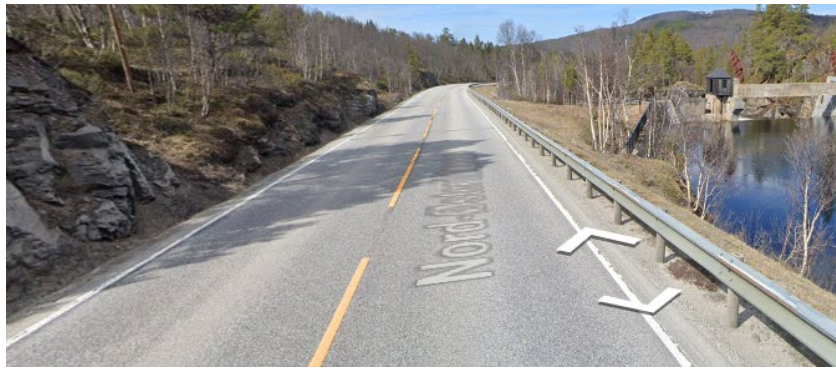
Ved profil 750: Utbedring av riksvegen vil ikke medføre inngrep i elva.

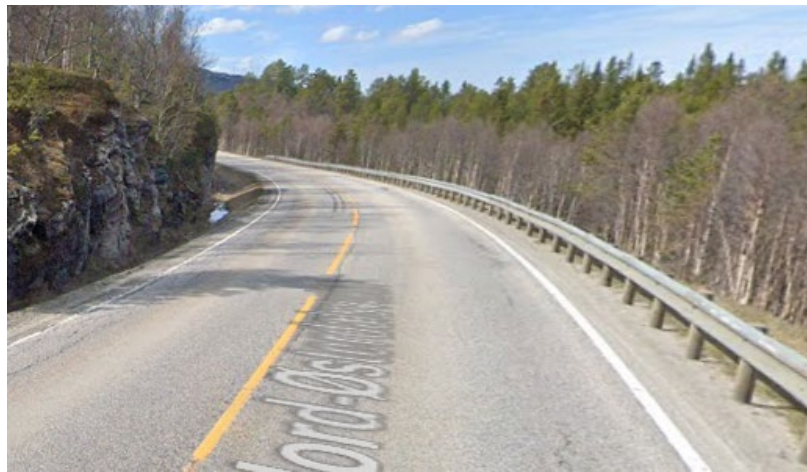
Ved profil 2050: Det legges opp til utretting av kurve og slak grøft med stigning 1:3 slik at rekkverk kan fjernes.

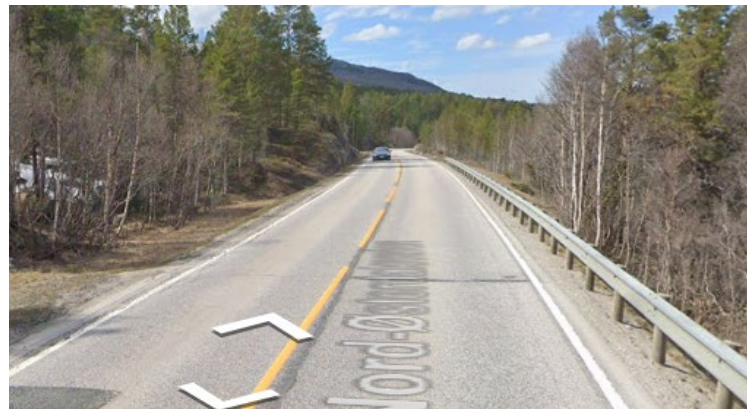
Ved profil 2800: Det legges opp til slak grøft med stigning 1:3 slik at rekkverk kan fjernes.

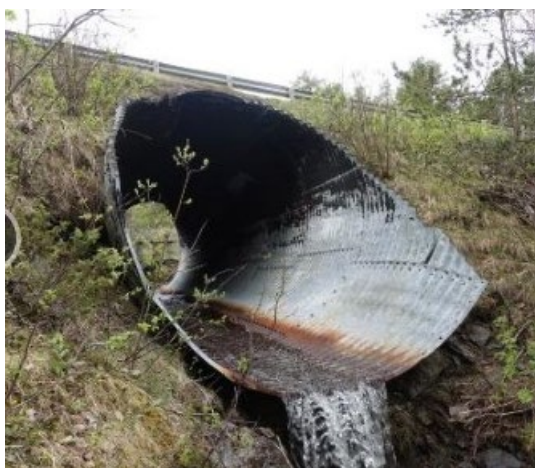
Ved profil 2800: Hyllebekken bru, eksisterende rør for Hyllebekken vil bli byttet ut med nytt rør/konstruksjon. Bekken er ikke fiskeførende.

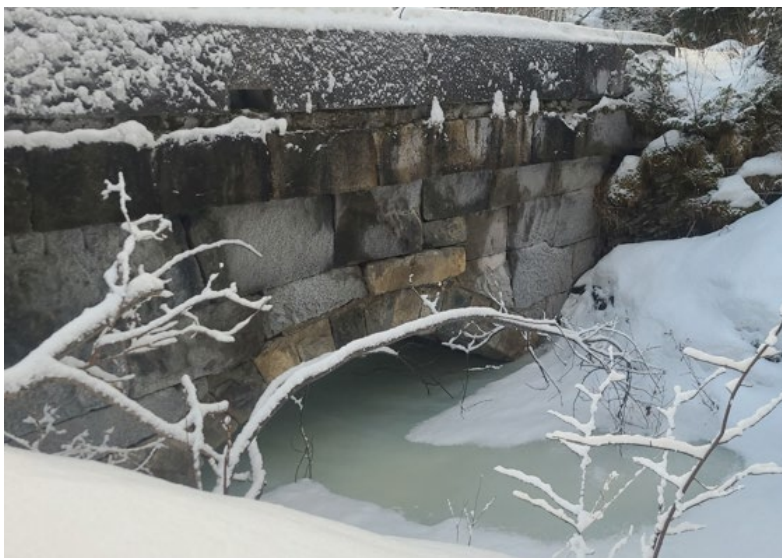
Eldre steinvelsbru på gammel vegsløyfe vest for riksvegen blir ikke påvirket av prosjektet, men dersom flom-og vannlinjeberegningene viser at steinhvelsbrua kan forårsake oppstuvning av vannmasser, så er det aktuelt å se på tiltak, for eksempel etablering av overløp.

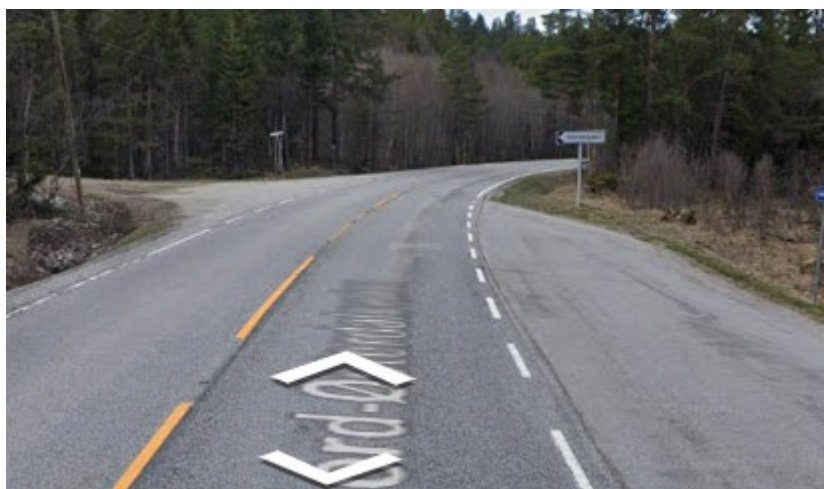
Ved profil 3900: Eksisterende avkjørsel opprettholdes, og eksisterende holdeplasser utbedres.

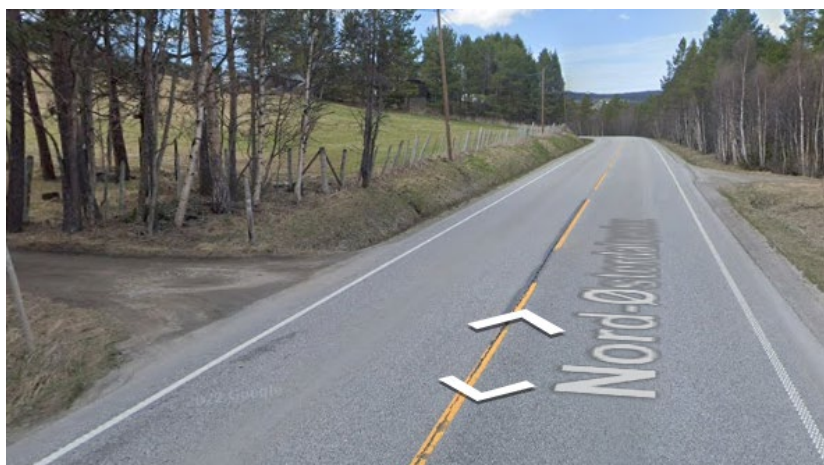
Ved profil 4400: Eksisterende avkjøringer opprettholdes. Bedre grøft vil kreve noe stripeerverv av dyrka mark.

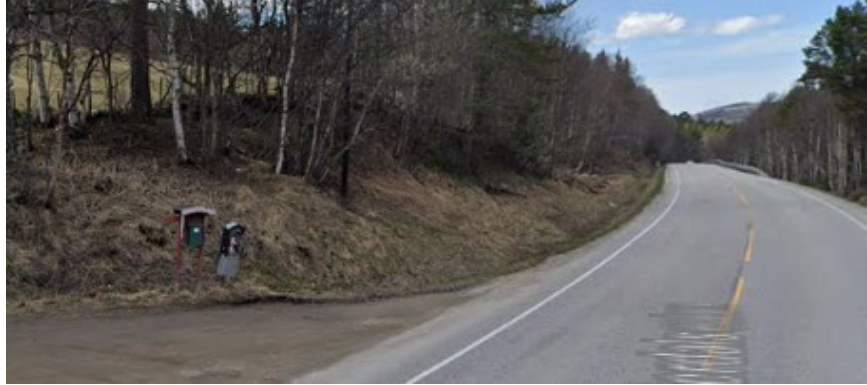
Ved profil 4600: Eksisterende avkjøring opprettholdes. Bedre grøft vil kreve noe stripeerverv av dyrka mark.

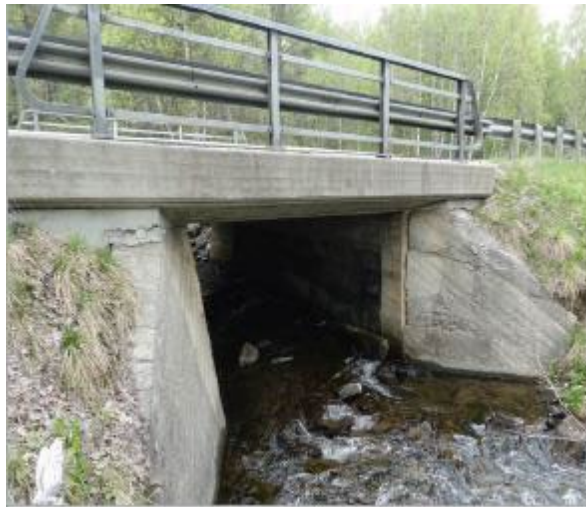
Ved profil 5100: Fuglåsbecken bru vil bli ertattet av en ny bru. Bekken er ikke fiskeførende.

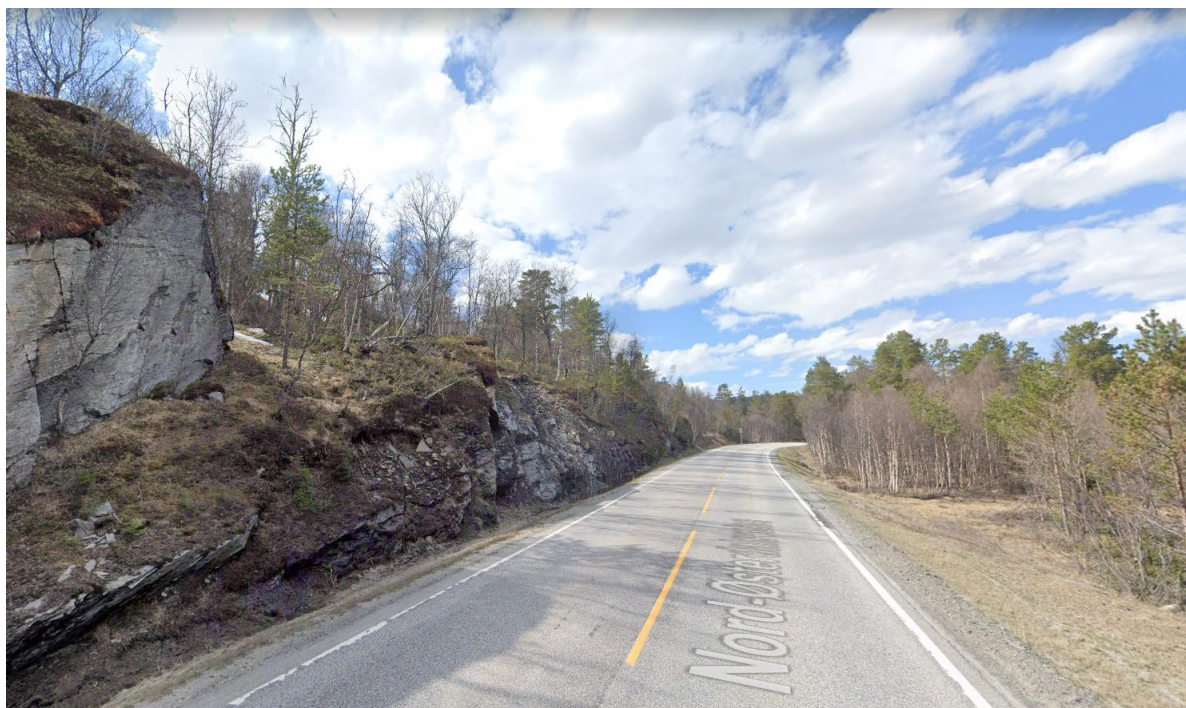
Foto: Det er flere lave fjellskjæringer på vestsiden av vegen, tett inntil vegbana. Kilde: [9 Nord-Østerdalsveien - Google Maps](#)
