SKREDFAREVURDERING

SAVALKLETTEN HYTTEFELT

TYNSET KOMMUNE

Oppdragsnavn **Skredfarekartlegging Savalkletten hyttefelt, Tynset**
Prosjekt nr. **1350045770**
Mottaker **BF Bygg Alvdal AS**
Dokument type **Rapport**
Versjon **001**
Dato **25.06.2021**
Utført av **Linn Døvle/Gudrun Dreiås Majala**
Kontrollert av **Endre Kjærnes Øen**
Godkjent av **Håvard Juliussen**
Beskrivelse **Skredfarevurdering iht. krav i PBL og TEK17**

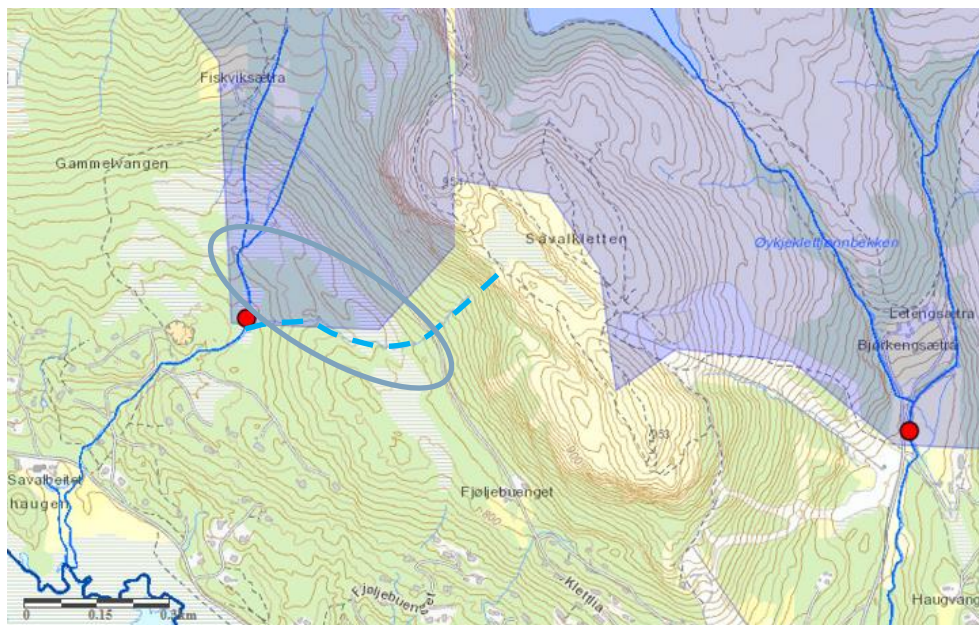
Gjennom det vurderte område renner det en mindre bekk ned fra myra på Savalkletten. Helt i vest går denne bekken sammen med en annen bekk som renner ned fra nord, se stiplet linje i Figur 8. Bekken er for liten til å få estimert et eget nedbørsfelt i NEVINA, men ved å se på nedbørsfeltet til to nærliggende bekker kan man skille ut de områdene som vil føre vann til myra.

Figur 8: Bekkeløpet som går gjennom vurdert område (sirkel, omtrentlig plassert) er markert med blå stiplet linje. Bekken er for liten til å få generert nedbørsfelt i NEVINA. Nedbørsfelt for to nærliggende bekker er estimert i NEVINA, NVE [5].

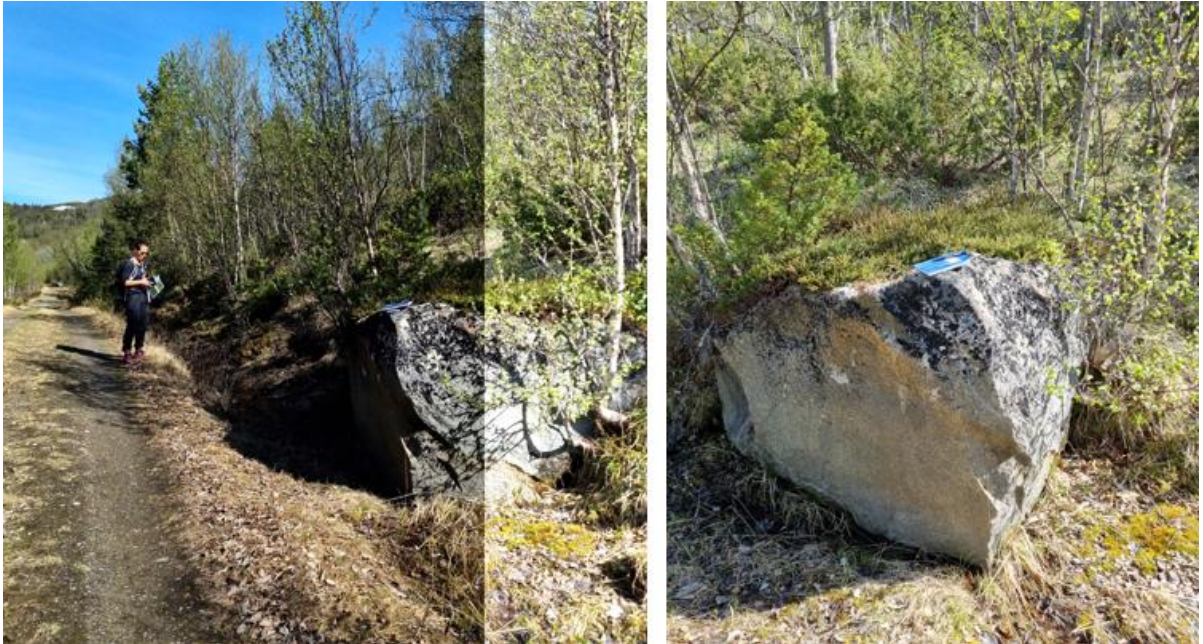
Figur 14: Antatt eldre steinsprangblokk ved Veipunkt 135.

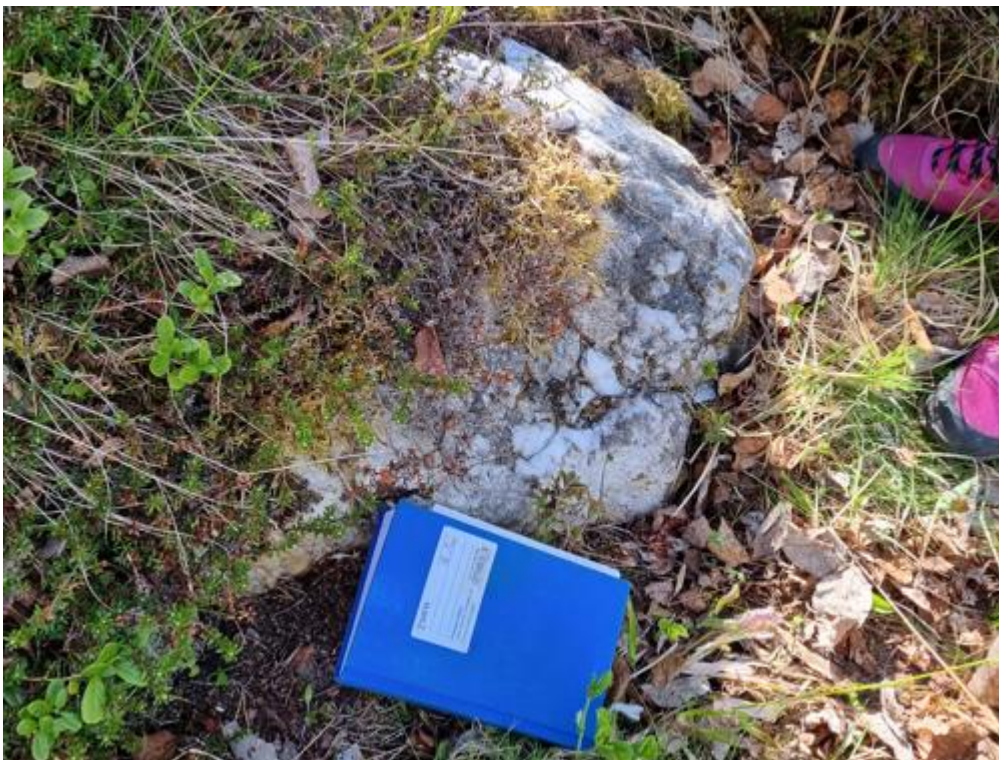
Figur 15: Blokk funnet innenfor vurdert område ved veipunkt 136. Blokken består for det meste av hvite mineraler og er avrundet i form. Tolket til å tilhøre morenen i område, altså tilført materialet fra istiden og ikke lokalt tilhørende steinblokker fra fjellsiden.

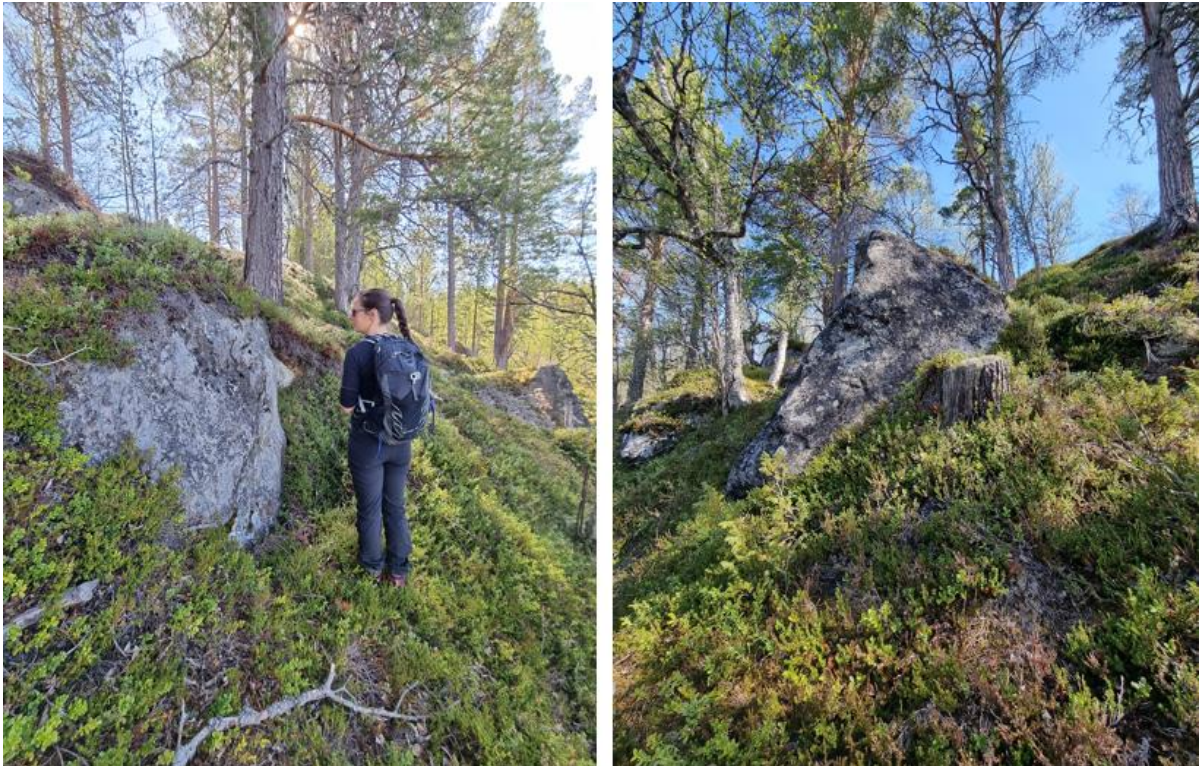
Figur 16: Bergblotninger innenfor vurdert område ved veipunkt 138. Dette er en forhøyning i terrenget som har lik orientering som andre lineamenter innenfor påvirkningsområde.

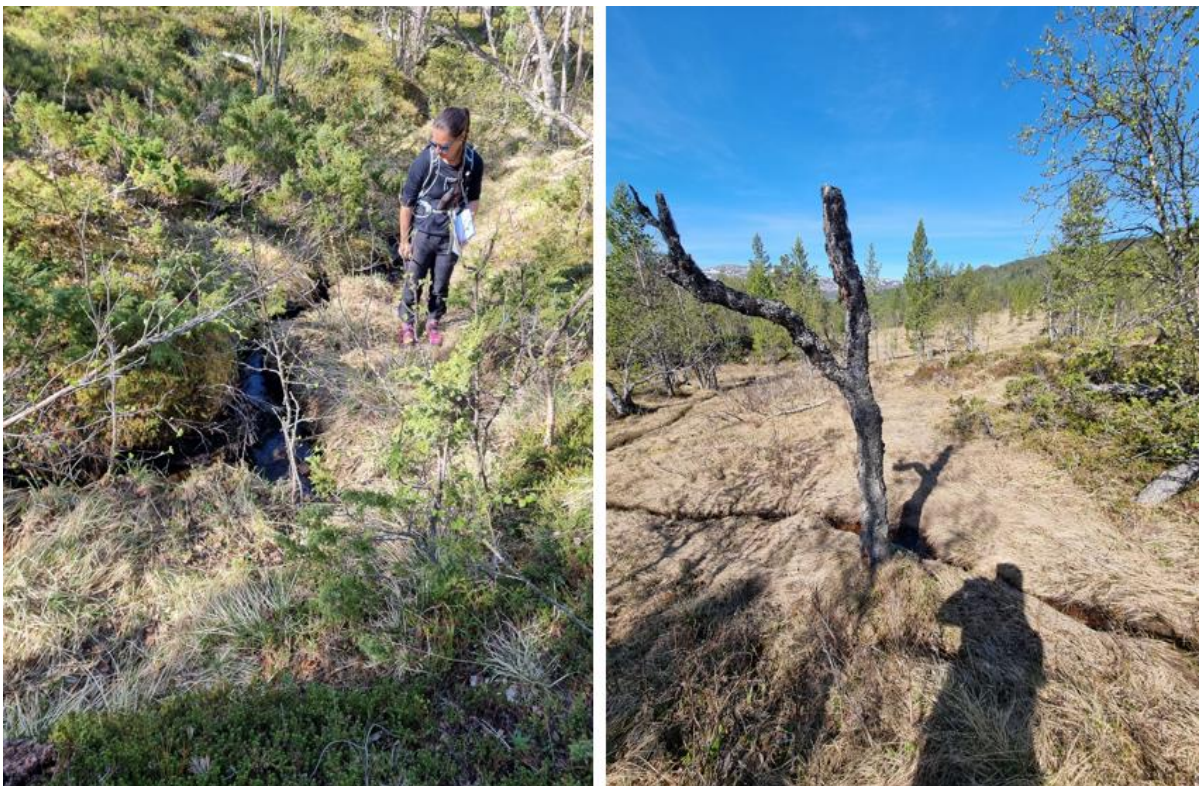
Figur 17: Bekken ved veipunkt 150. Bekken følger et løp i terrenget hvor død vegetasjon viser hvor høyt opp vannføring har vært i bekkeløpet (venstre). Bekken hvor den renner gjennom myra ved veipunkt 157. Myra vil være vannmetta ved stor vannføring i bekken og mye nedbør (høyre).

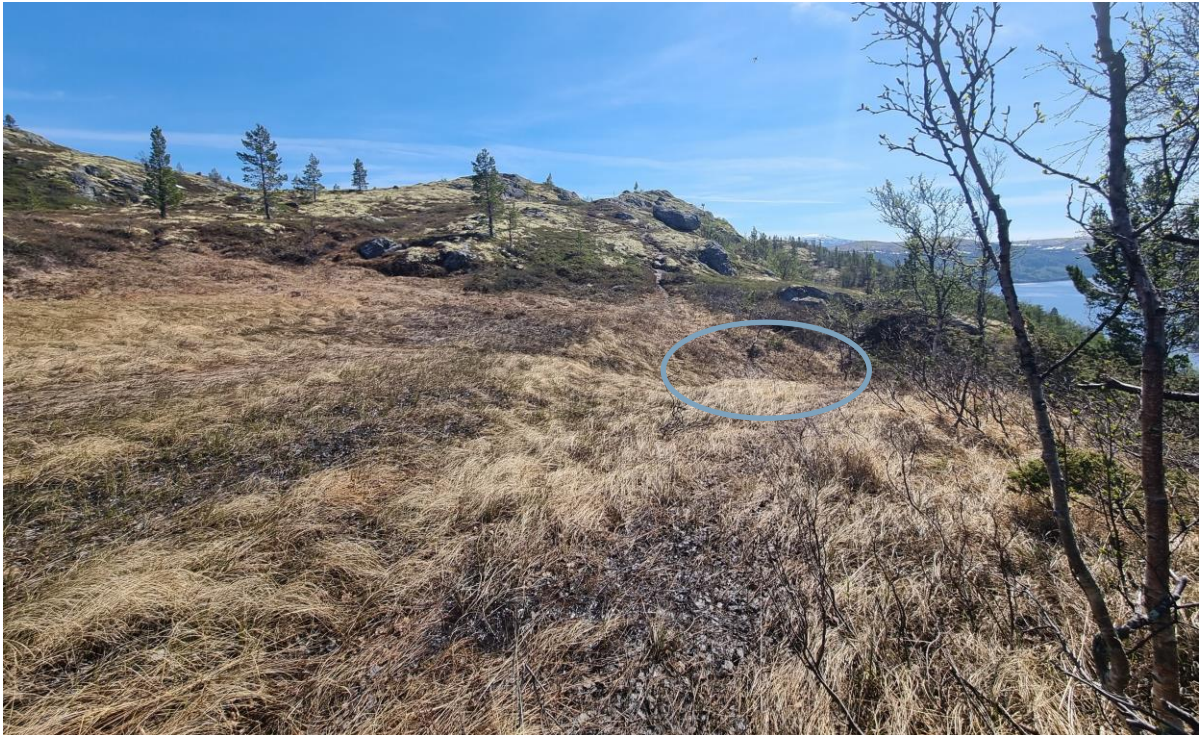
Figur 18: Myra ved kote 925 moh. ved toppen av Savalkletten. Bilde er tatt der hvor bekken har utløp fra myra ca. midt i bildet til høyre (markert med sirkel).

Løснеområdet er ved myra (Figur 18), og løsnesannsynligheten vil være større ved snøsmelting og økte nedbørmengder. Nylig hendelse er en kombinasjon av vannmettet grunn, og mye vann/nedbør. Dato for skredet er ikke kjent og derfor er det vanskelig å definere den eksakte typen skred. Det er tolket til å være en kombinasjon av sørpe- og jordskred. Utløsende faktor er mest sannsynlig høy vannføring ved snøsmelting, hvor det har blitt en vannmettet snøpakke ved myra som til slutt har løsnet. I utløpet har det tatt med seg det tynne løsmassedekket og steinblokker fra skråningen nedenfor, og deretter erodert noe på sidene av bekkeløpet.

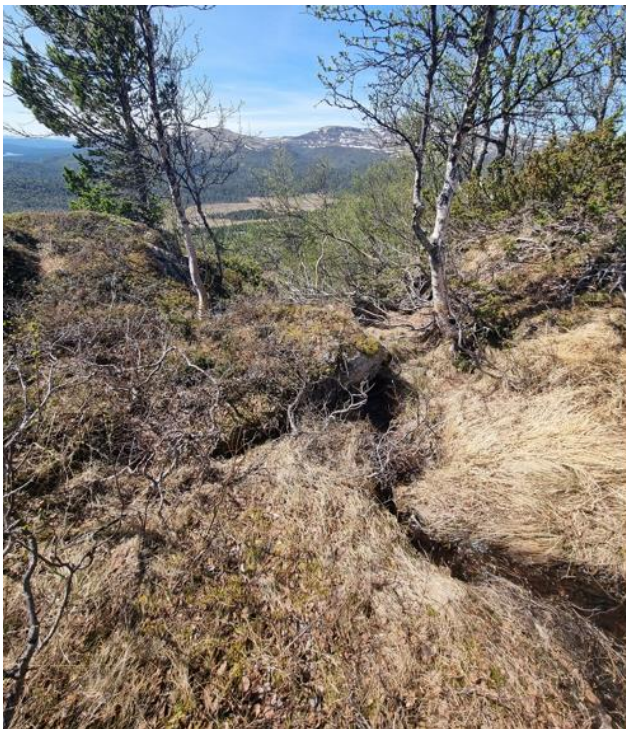
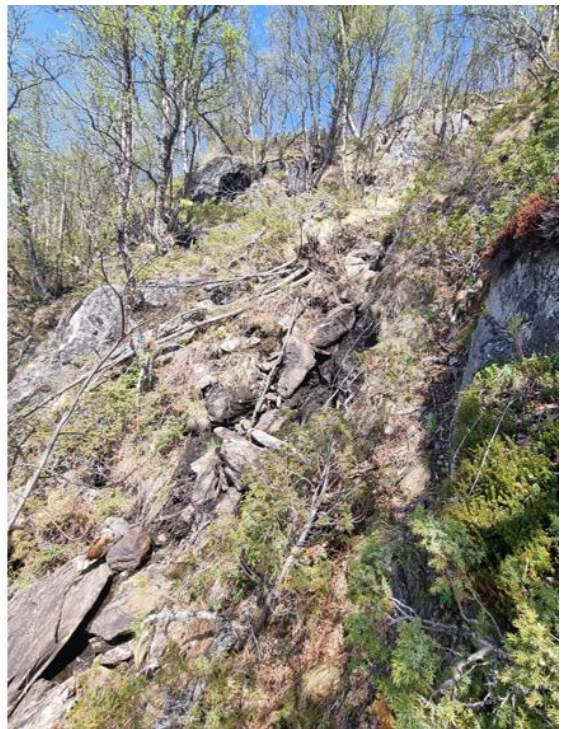
Figur 19: Utløpet til bekken fra myra (venstre). Tydelige tegn på erosjon i øvre del av bekkeløpet (høyre).

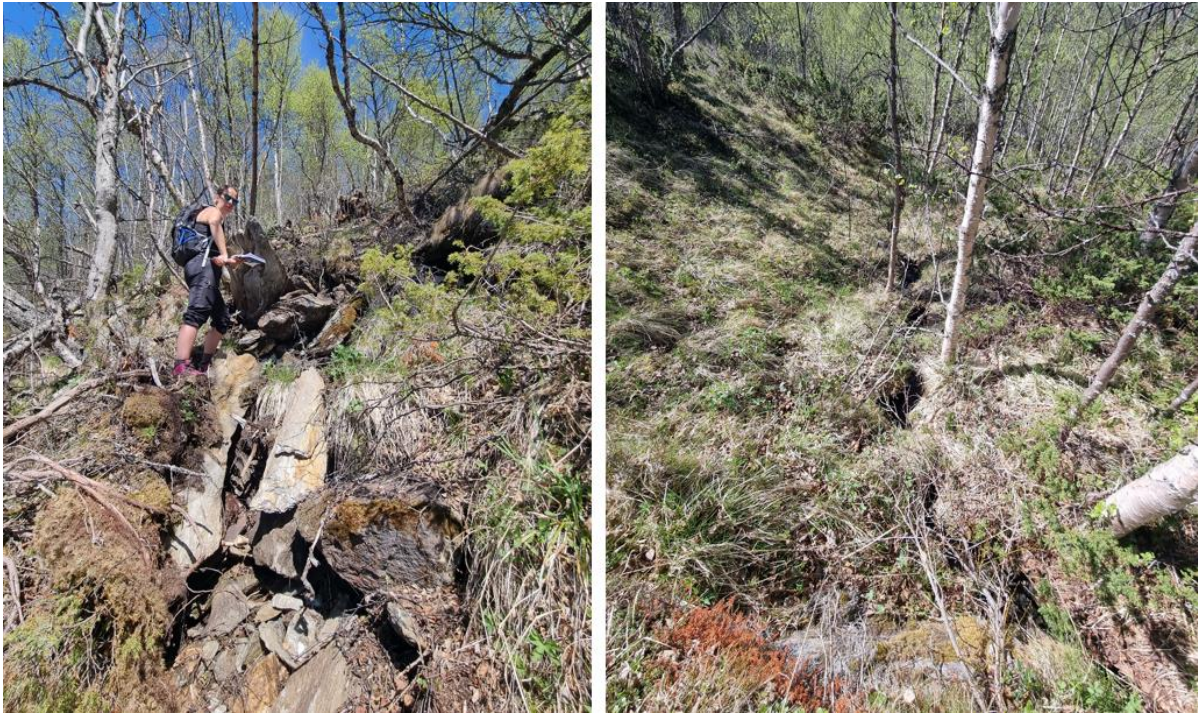
Figur 20: Tydelige tegn på erosjon av større vannmengder fra myra i øvre del av bekkeløpet (venstre). Nedre del av bekkeløpet nord for grusveien er det ikke tegn på erosjon hvor terrenget flater ut. Det vokser også mindre trær i bekkeløpet (høyre).

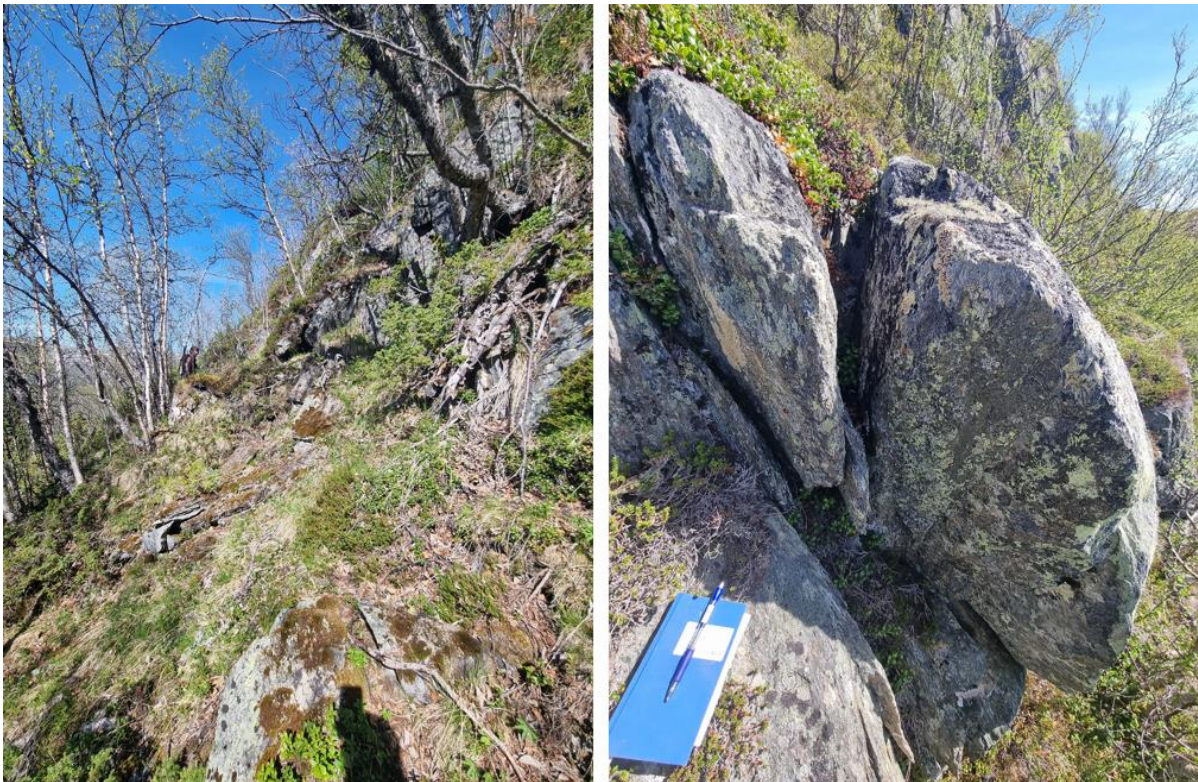
Figur 21: De bratteste partiene i fjellsiden mot nord, som er definert som løснеområde for steinsprang, har generelt helning lik eller mindre enn 45°. Det er kun mindre områder som er brattere enn 45° for øvre del av fjellsiden, som kan sees i Figur 22 (venstre). Det er observert sprekkeavløste blokker i fjellsiden, både på befaringen til fots og ved drone.

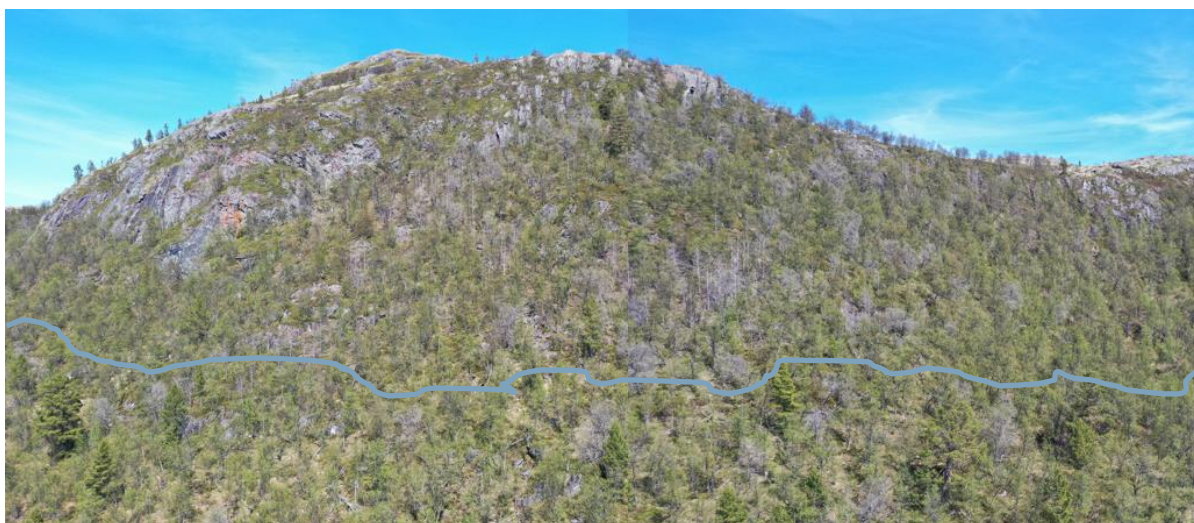
Figur 22: Oversiktsbilde fra drone over nordre del av Savalkletten. Til venstre sees området som er brattere enn 45°. avgrensningen vise omtrent hvor området med ur starter.

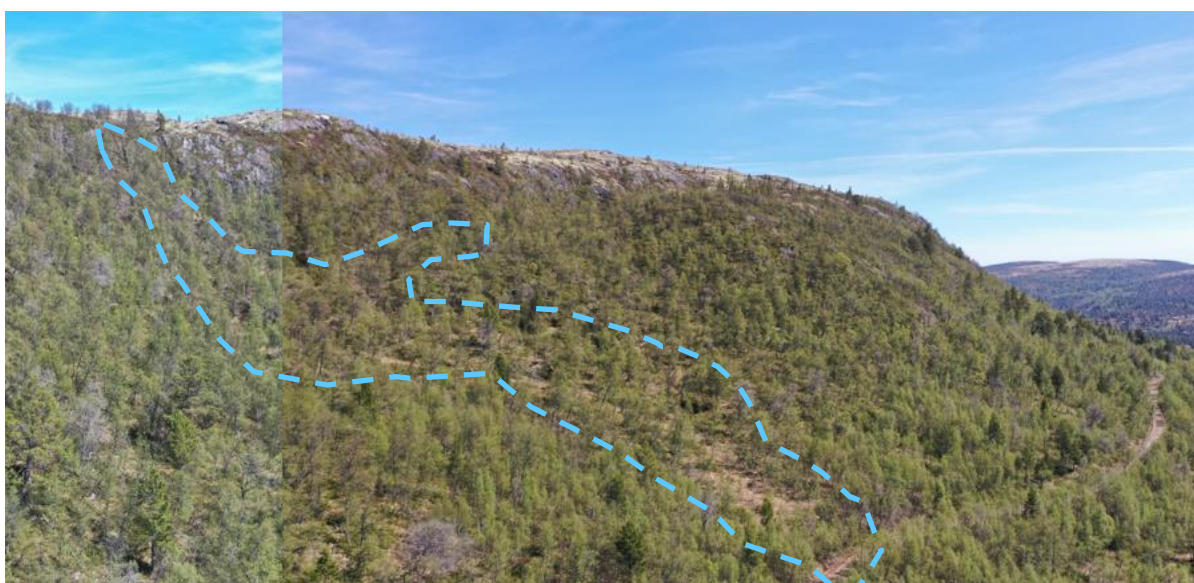
Figur 23: Oversiktsbilde fra drone over sørøstre del av Savalkletten. Bekkeløpene kan sees som brunt område med mindre trær markert med blå stiplet linje.

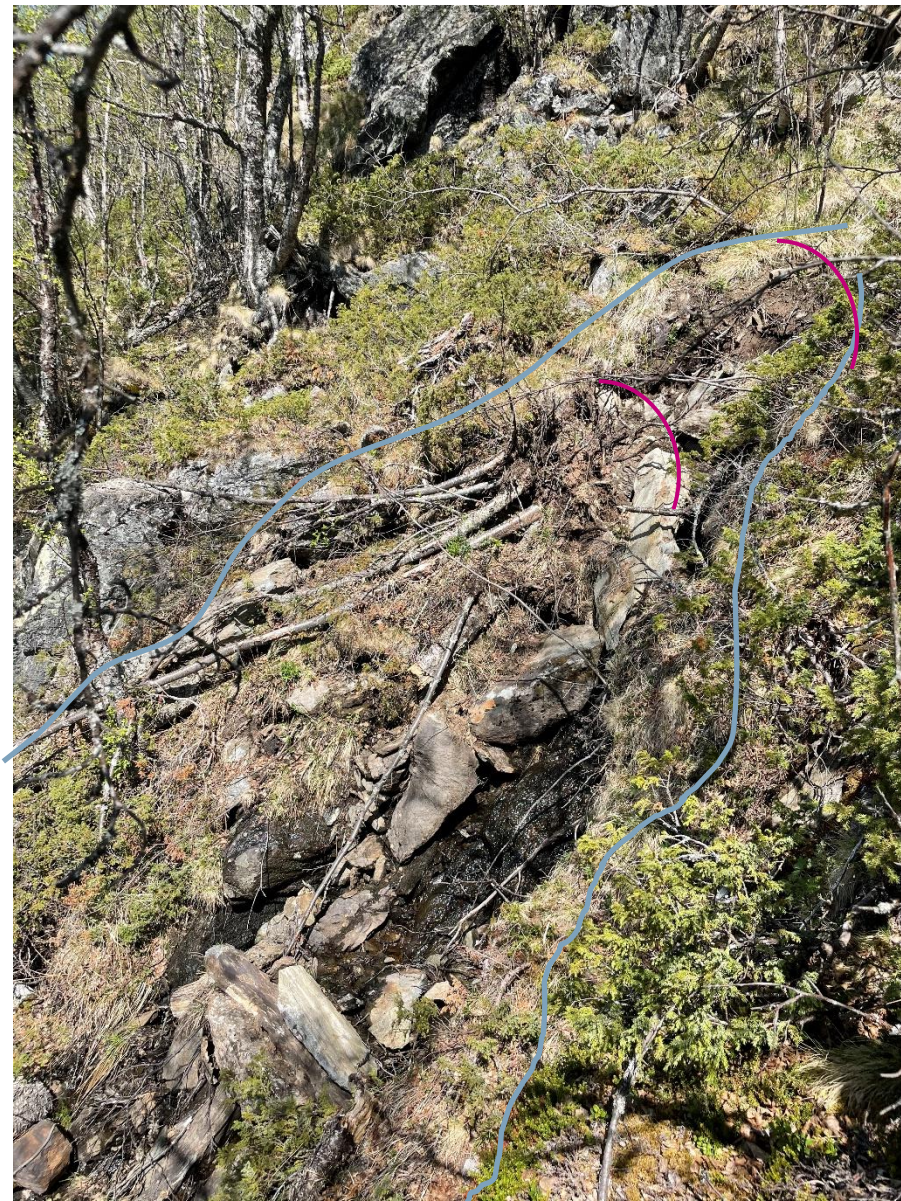
Det er ikke kjente registrerte historiske hendelser innenfor planområdet. Det er en bekk som renner ned fra myra ved toppen av Savalkletten. Under befaringen ble det observert spor etter en relativt ny hendelse (Figur 18-Figur 20) i øvre del av bekkens som renner fra myra. På Figur 24 er det tegnet inn (blå linje) hvor det har gått et skred utover bekkens normale bredde. Rotvelt er tegnet inn med røde avrundede streker. Det har blitt transportert en del materiale som løsmasser og steinblokker. Generelt går bekkens på berg og gjennom ur og noe jordmasser. Rotvelt viser til at det har vært noe erosjon og energi i skredhendelsen slik at røtter har blitt dratt med nedover. Bekken går nå igjennom skredmaterialet. Det er tynt løsmassedecke over blokkige masser ved bekkeløpet og det var noe tegn til erosjon i ytterkantene.

Figur 24 Nylig hendelse med rotvelt, noe erosjon og transport av materiale som stein og jord. Ved WP159.

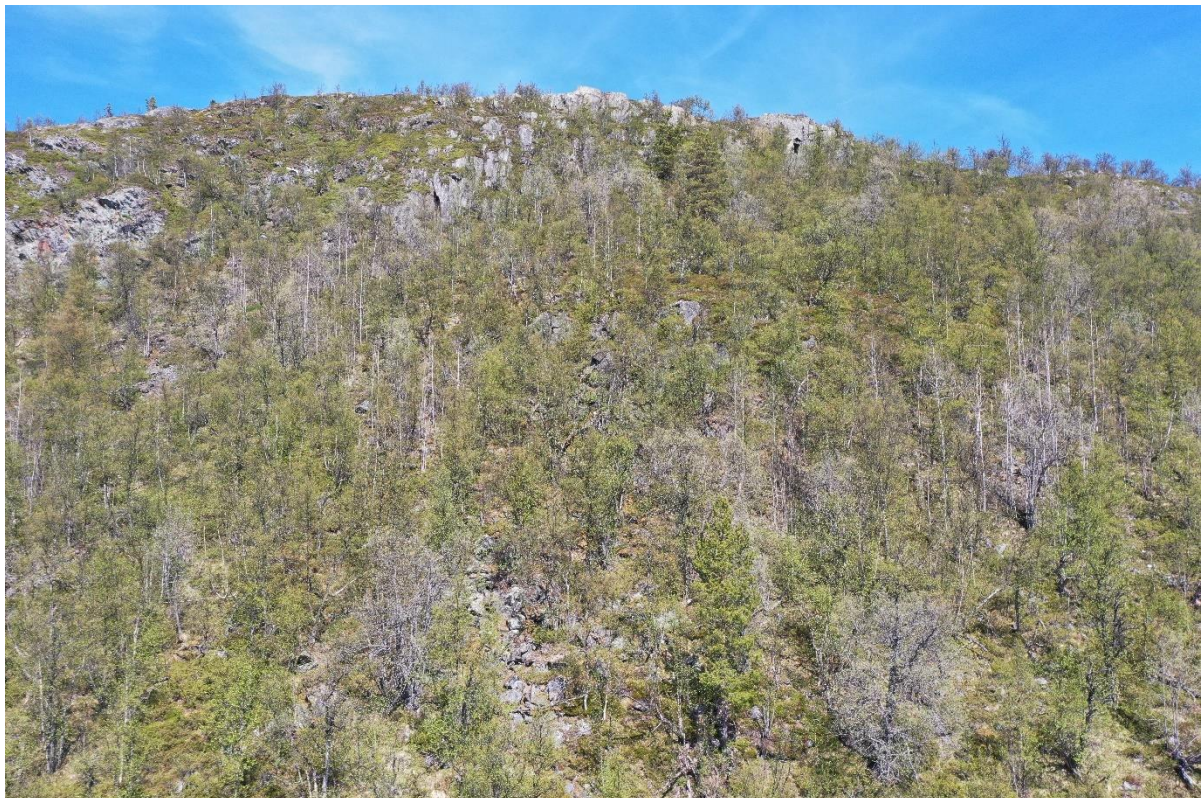
Figur 25: Nærmere utsnitt fra fjellsiden og ura under, tatt med drone.

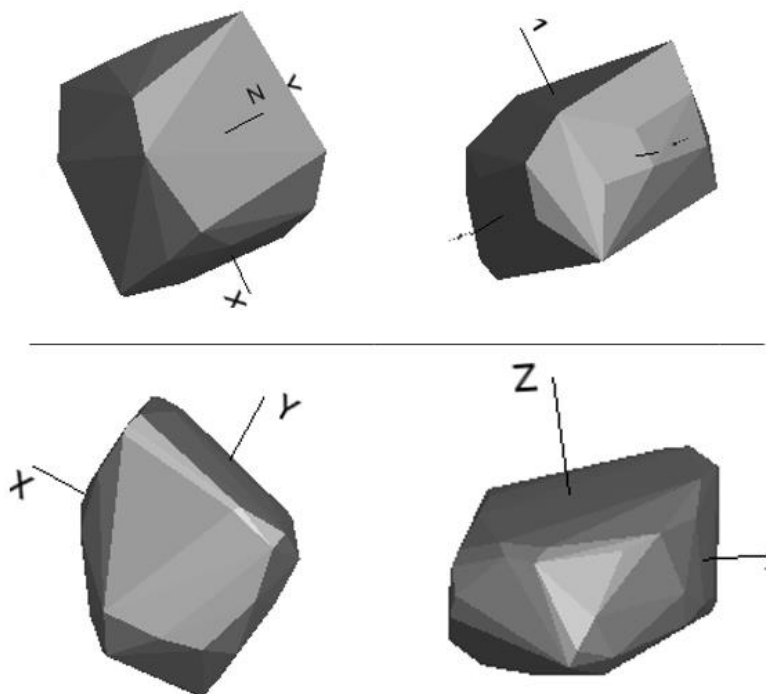
Blokkformene som ble brukt i modelleringen kan ses i Figur 26.

Figur 26: Blokkform som ble brukt i modelleringene, øvre blokk er definert etter steinsprangblokk i Figur 14. Den nedre er basert på oppsprekningen som ble kartlagt i øvre del av fjellsiden mot nord. Steinsprang ble simulert med blokkstørrelse på 0,2 m³, 1 m³ og 2 m³.
